REPUBLIKA E SHQIPËRISË
MINISTRIA E SHËNDETËSISË
DHE MBROJTJES SOCIALE
KOMISIONI I MBROJTJES NGA RREZATIMET
ZYRA E MBROJTJES NGA RREZATIMET

Lënda: Raport mbi matjet e kryera në Stacionin Bazë të emërtuar Teuta 2

Qëllimi i këtij inspektimi ishte matja e vlerave të fushës elektromagnetike të gjeneruar nga antenat e SB Teuta 2.

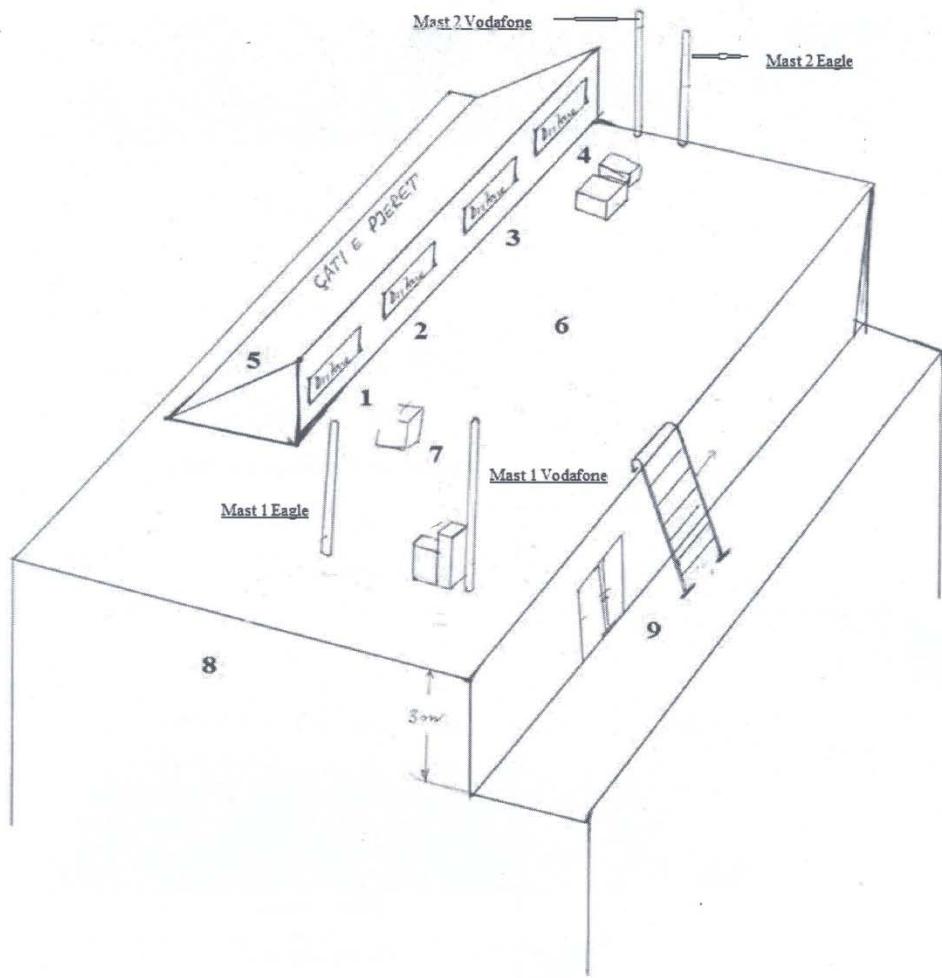
Figura 2. Skicë orientuese e tarracës së pallatit dhe pikave në të cilat u kryen matjet

Siq duket edhe nga skica, antenat e stacioneve bazë të dy kompanive (Vodafone dhe Eagle) janë vendosur në dy maste në dy skajet e tarracës. Celet transmetuese janë të orientuara jashtë tarracës dhe tufat e rrezatimit "fluturojnë" jashtë tarracës.

Tabela 1. Rezultatet e matjeve në tarracë dhe ambientet e banimit sipas pikave referuar në skicë

Pika	Pozicioni	Intensiteti i fushes elektrike E (V/m)
1	Dritarja e parë	4.6
2	Dritarja e dytë	3.6
3	Dritarja e tretë	4.5
4	Dritarja e katërt	7.5
5	Në sipërfaqe të tarracës së pjerrët	6.5
6	Në qendrën e tarracës	7.5
7	Ndërmjet 2 masteve në lartësinë 1.8 m	12.2
8	Pjesa anësore e ballkonit	3.5
9	Pjesa e ballkonit poshtë shkallëve	1.1

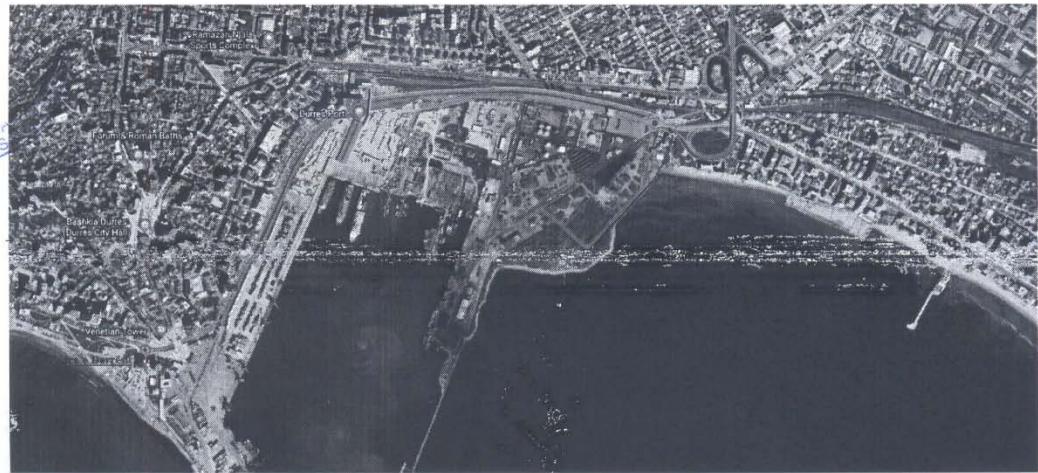
Figura 3. Foto e marrë nga Google Earth ku janë shënur me të kuqe pikat ku janë kryer matjet

Tabela 2. Rezultatet e matjeve sipas pikave referuar në figurën 3 dhe 4

Pika	Pozicioni	Intensiteti i fushes elektrike E (V/m)
1	Godina buzë detit	1
2	Hyrja e pallatit	1.1
3	Qendër Durrës	0.5

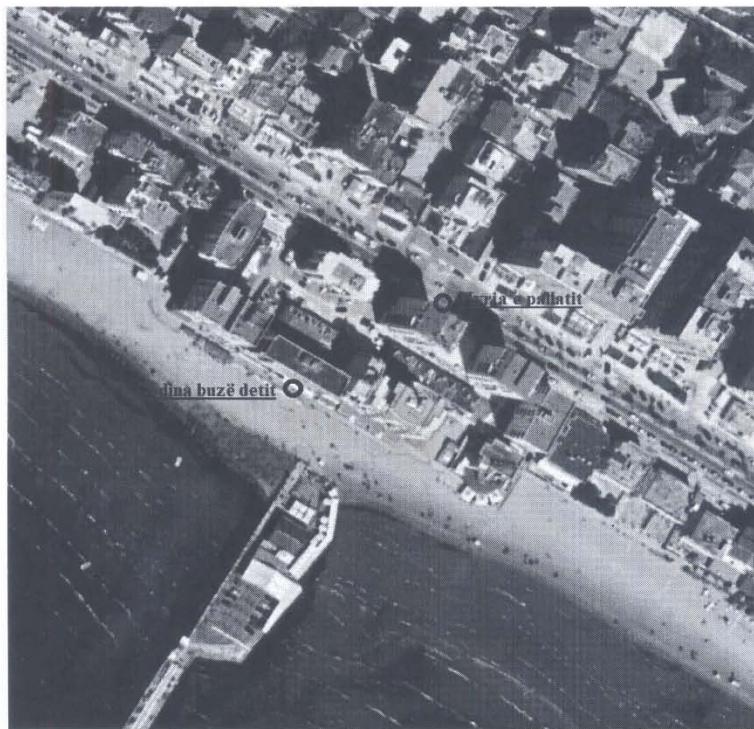
Figura 4. Pikëmatjet rrotull pallatit (tarracës) ku është instuar SB

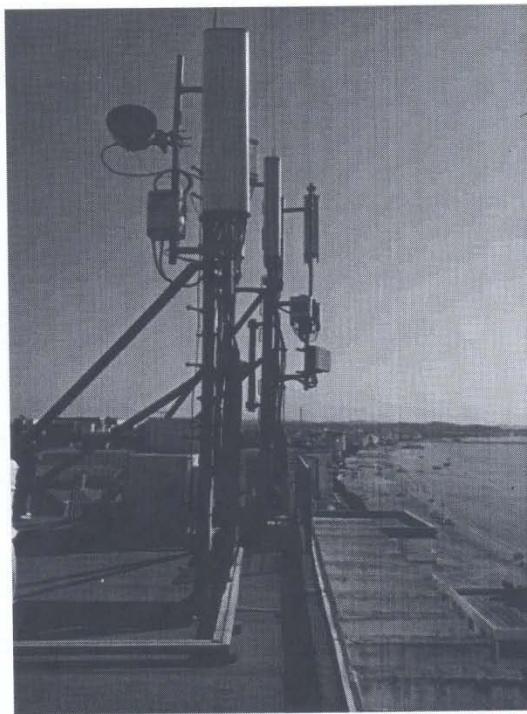
Figura 6. Pamje nga pikëmatja 7, ku janë të vendosura mastet e kompanive Vodafone dhe Eagle

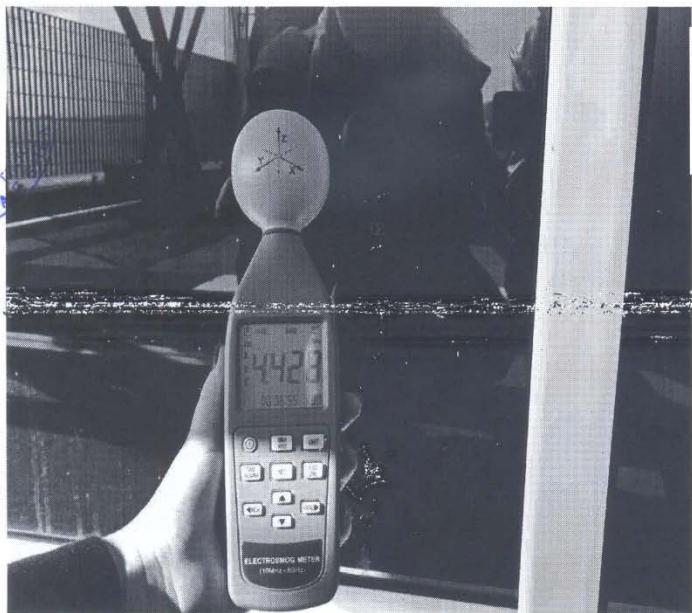
Pozicioni 1 në skicë dhe tabelë

a) Foto gjatë matjes tek dritarja e parë

Figura 7. a), b) Foto gjatë matjeve tek dritaret e banesës

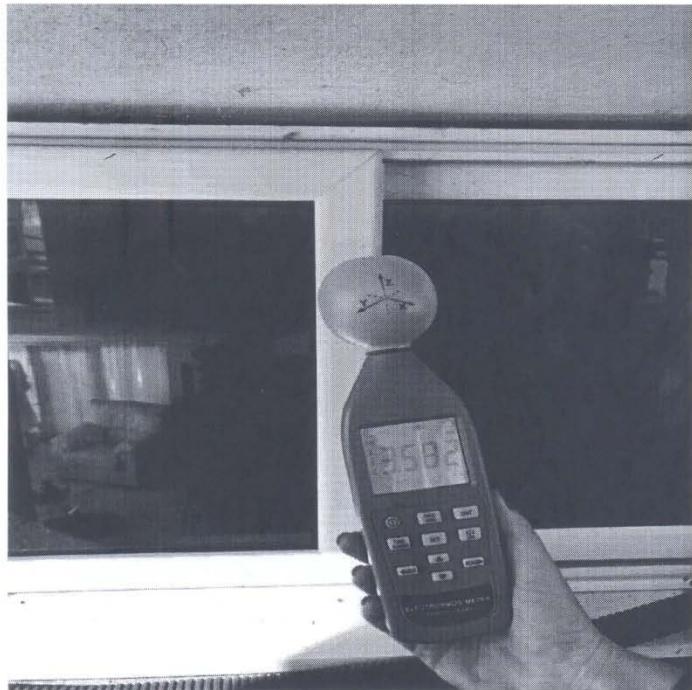
Pozicioni 2 në skicë dhe tabelë

b) Foto gjatë matjes tek dritarja e dytë (nga xhami i dritares duken ambientet e kuzhinës)

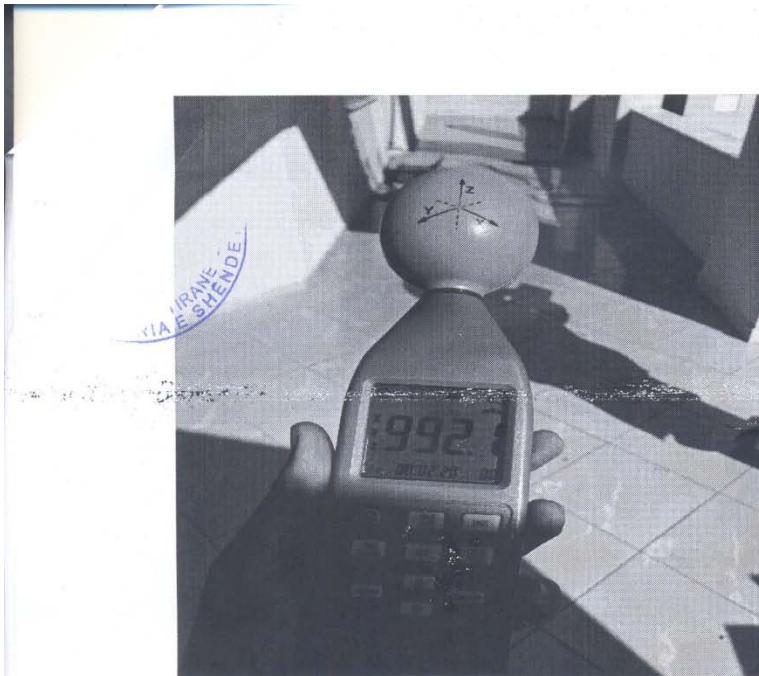
Figura 8. Foto gjatë matjes në pikën 9
